LOKALE BEKÄMPFUNG DER WASSERPEST

HELENA BURCH, MATTHIAS STURZENEGGER

LUTTE LOCALISÉE CONTRE LA PESTE D'EAU

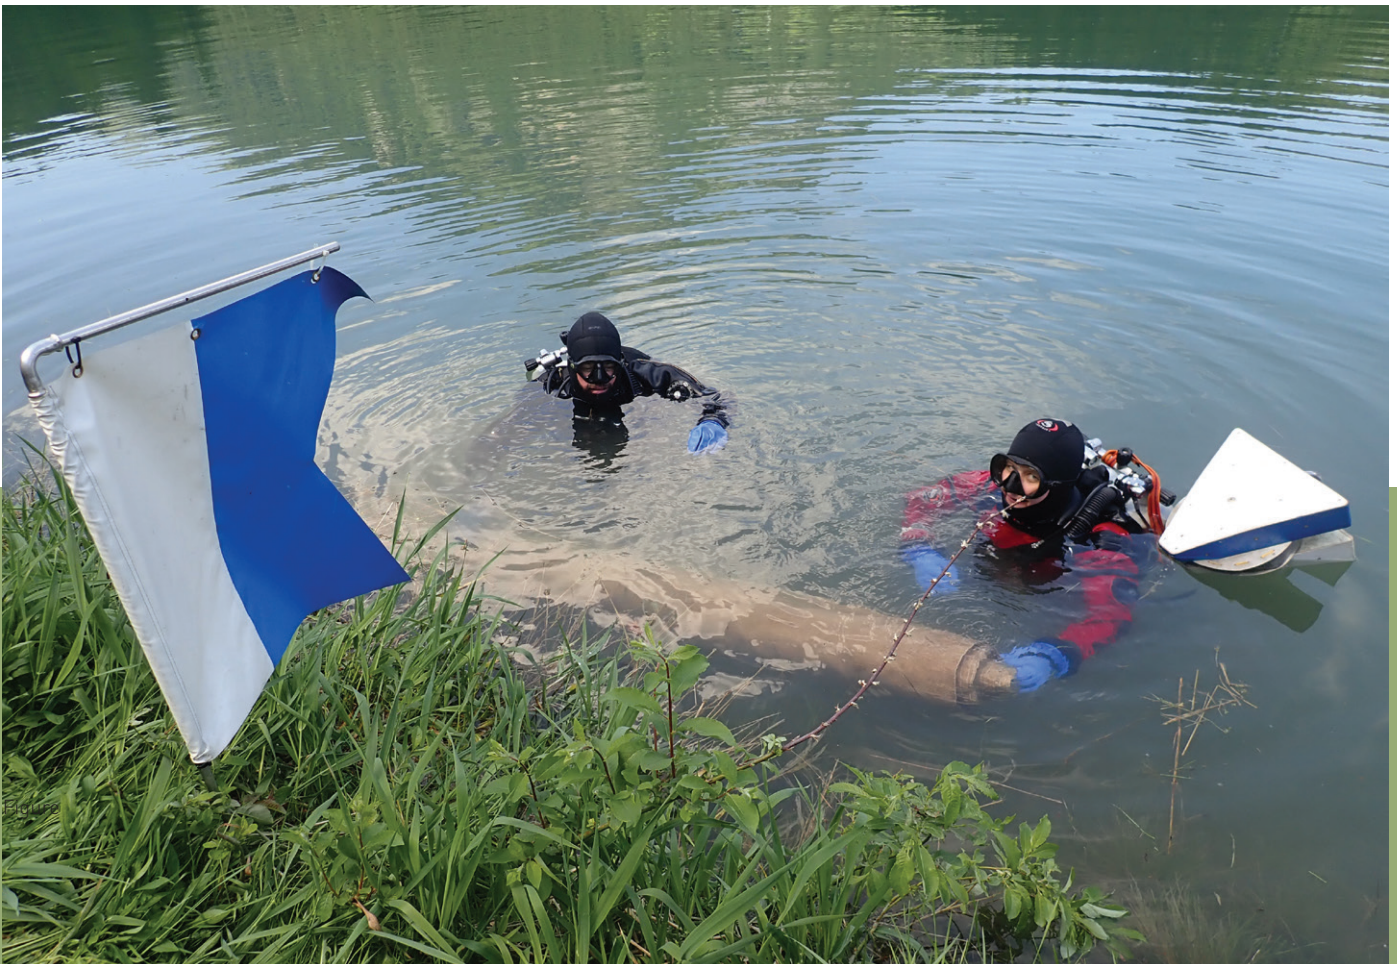
Taucher am Ufer während dem Ausbringen der Jutebahnen. In der Mitte ist eine Rolle mit Jutegewebe zu sehen. (Bild: AquaPlus).

Les plongeurs près du rivage lors de la mise en place des bandes de jute. On aperçoit un rouleau de jute sous l'eau (photo: AquaPlus).

Zum Verlegen der Bahnen wurden diese auf die vorgesehene Länge (25 m) an Land zugeschnitten und einzeln aufgerollt. Anschliessend hat sich je ein Taucher auf einer Seite positioniert, der Beginn der Bahn wurde mit einem Jutesack auf beiden Seiten fixiert und dann wurde die Bahn durch die Taucher ausgerollt.

Etwa alle zwei Meter wurde ein Jutesack auf beiden Seiten auf der Bahn positioniert. Die nächste Bahn wurde mit einer Überlappung von rund 30-50 cm verlegt. Die Jutesäcke mussten bei der Überlappung jeweils auf die neue Bahn verlegt werden. Die Jutesäcke zur Fixierung der Bahnen hatten eine Abmessung von 40 x 70 cm und wurden mit je ca. 20 kg Kies aus einem Geschiebesammler im Einzugsgebiet des Obersees gefüllt.

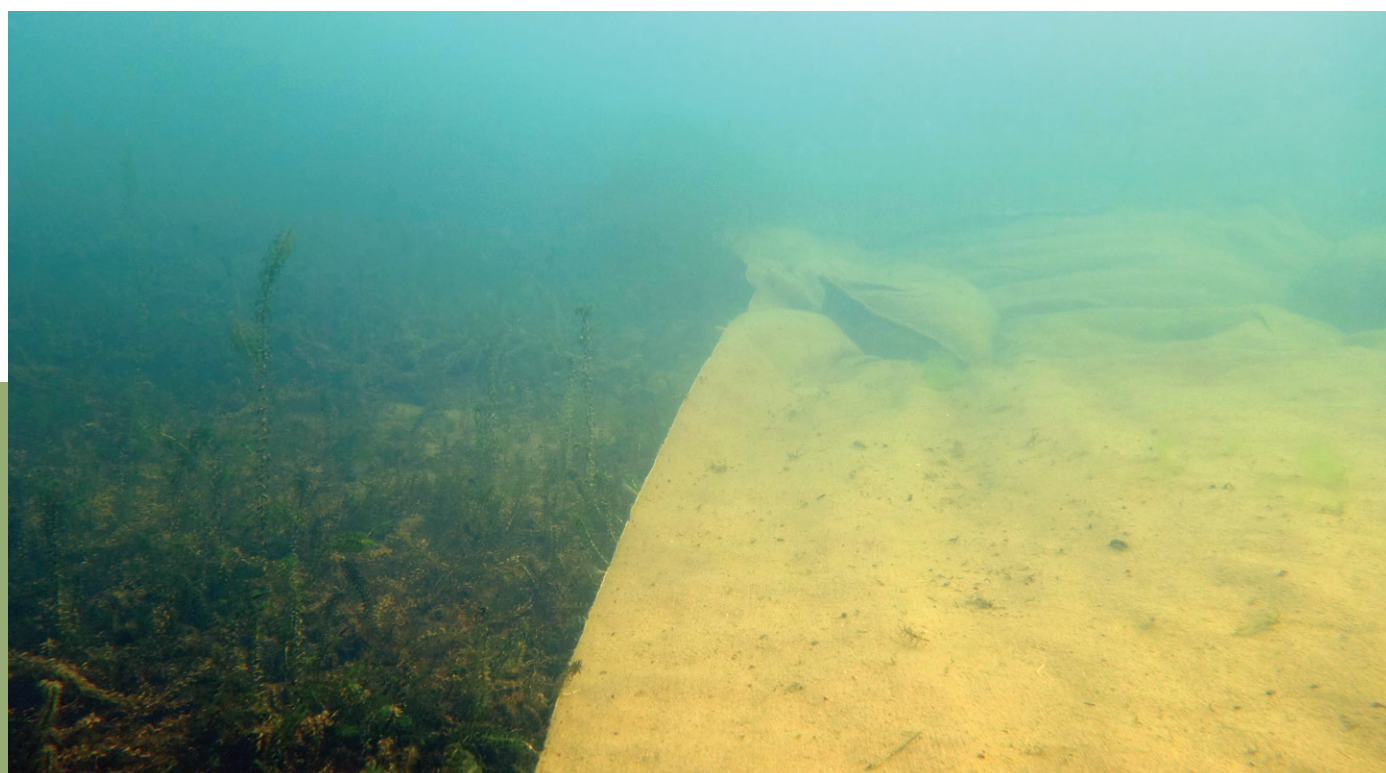
Juteabdeckung unter Wasser mit klarem Unterschied zwischen dichter Vegetation links und fehlender Vegetation rechts, aufgenommen eine Woche nach Installation. Zu sehen sind bereits erste kleine Wasserpest-Fragmente auf der Abdeckung. (Bild: AquaPlus)

Une semaine après la mise en place de la couverture, la différence est visible entre le fond couvert de végétation (à g.) et la surface recouverte par la toile de jute (à d.). On peut déjà observer de petits fragments d'élodée sur la couverture (photo: AquaPlus).

11-25% auf. Die Armleuchteralgen konnten auf der Versuchsfläche keine festgestellt werden. Bei der ersten Nachkontrolle nach einer Woche war die Fläche unbewachsen, es wurden aber bereits einzelne Wasserpest-Fragmente auf den Jutematten beobachtet. Diese wurden erneut entfernt. Knapp ein Monat nach Abdeckung betrug die mittlere Bewuchsdichte weniger als 1 %. Es handelt sich dabei wiederum um Wasserpest-Bruchstücke, welche angeschwemmt wurden und in der freien Fläche zu wachsen begannen. In den umliegenden Flächen hatte sich in der Zwischenzeit ein flächendeckender und 1 m hoher Wasserpest-Bestand entwickelt. Beim letzten Untersuch im August betrug die mittlere Dichte bereits 1-10%. Erfreulicherweise machte aber die Zerbrechliche Armleuchteralge (*Chara globularis*) 60 % des Bewuchses aus (Tabelle 1).

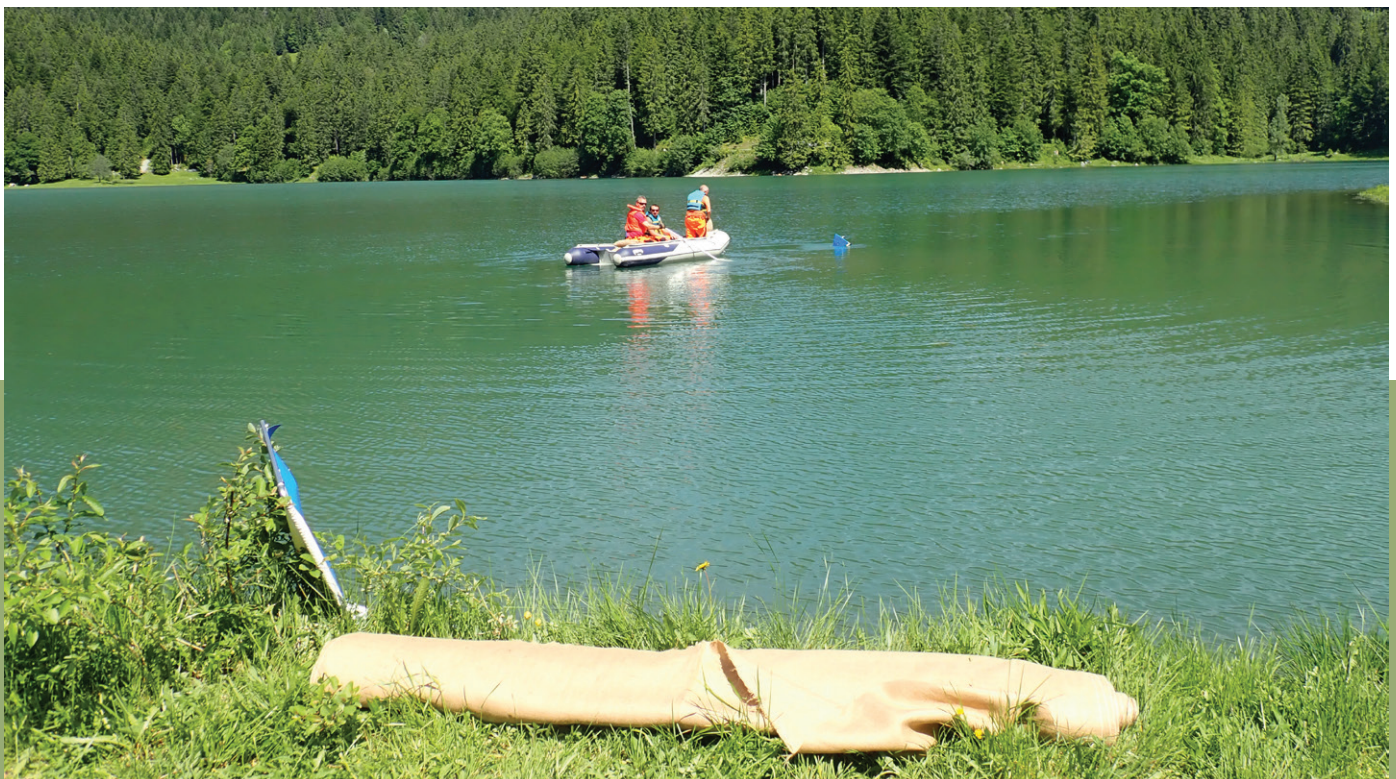
Vom Boot wurden jeweils die Kiessäcke an einem Seil befestigt zu den Tauchern runtergelassen (Bild: AquaPlus).

Les sacs de gravier étaient fixés à une corde pour les faire descendre de la barque jusqu'au fond de l'eau où ils étaient pris en charge par les plongeurs (photo: AquaPlus).

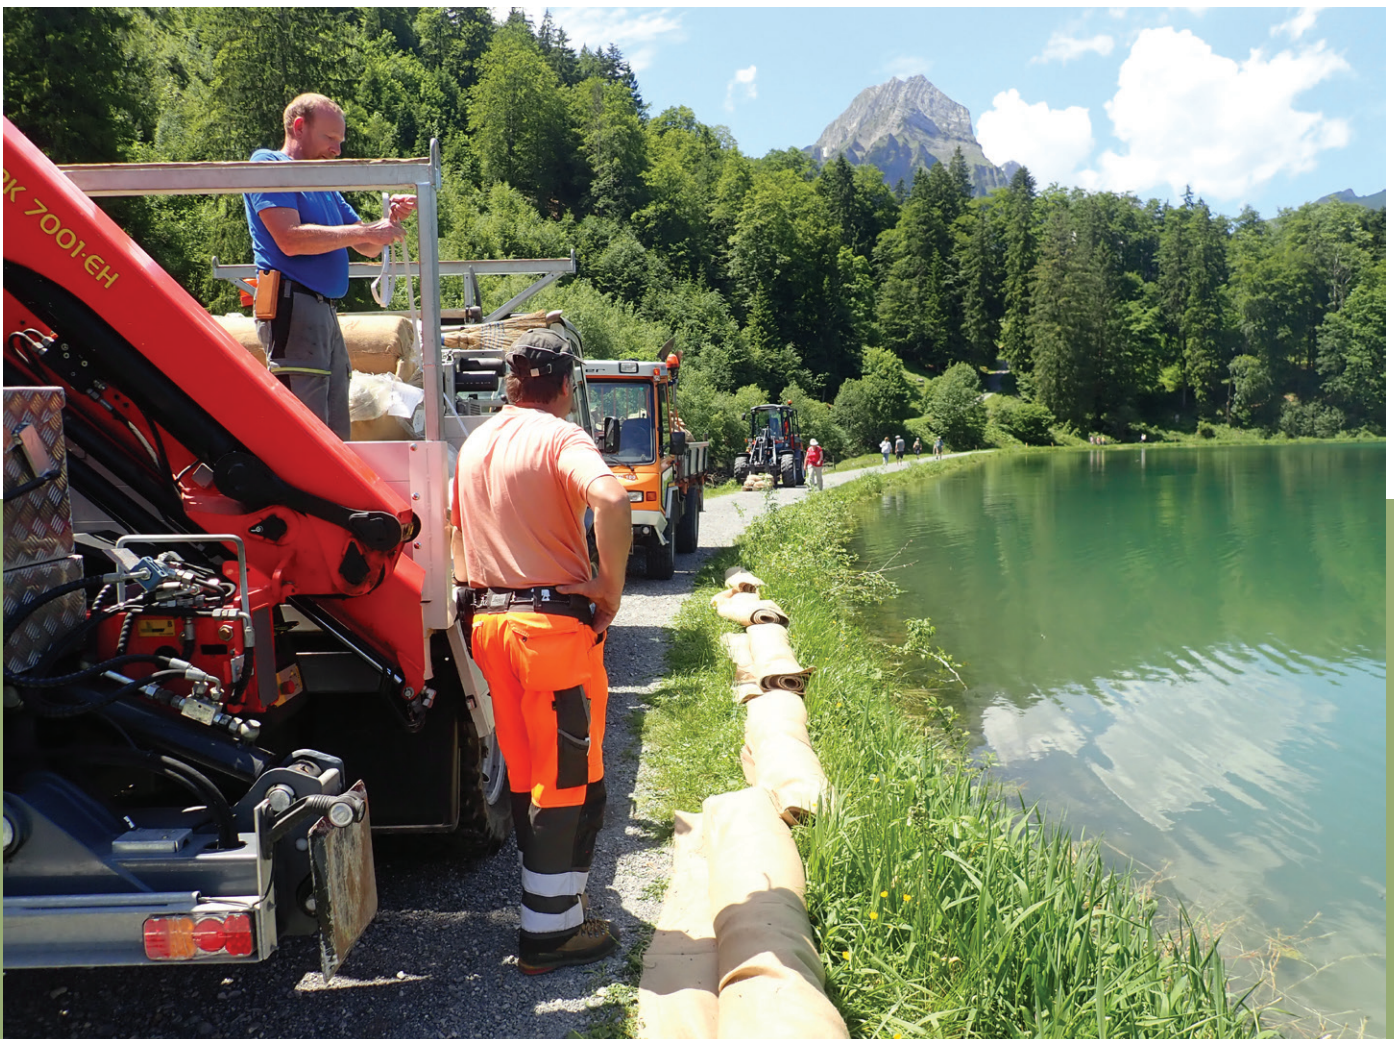
Zugeschnittene und aufgerollte Jutebahnen, welche zur Verlegung bereit liegen (Bild: AquaPlus).

Les rouleaux de jute sont prêts pour la mise à l'eau (photo: AquaPlus).
