Revitalisierung eines Flussabschnittes unter Berücksichtigung der Dynamik am Beispiel des Inns

Revitalisation d'un tronçon dans le respect de la dynamique du cours d'eau à l'exemple de l'Inn

Joachim Hürlimann, Klemens Niederberger, Fredy Elber

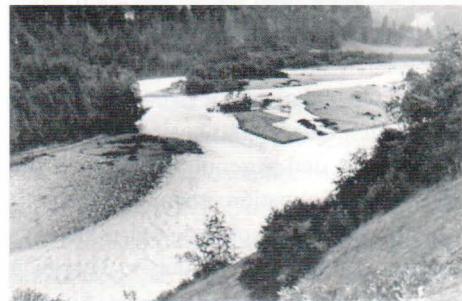
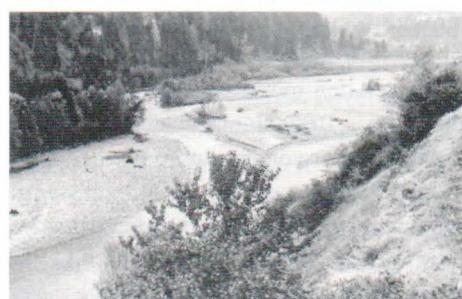
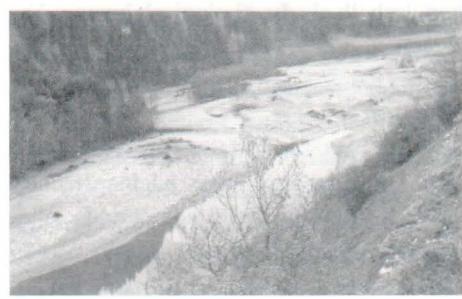
Abb. 1: Aufnahmen des Perimeters bei unterschiedlicher Wasserführung. Oben: Juli 1962, 147 m³/s. Mitte: Oktober 1961, 23 m³/s. Unten: November 1962, 19 m³/s. Standort der Aufnahme siehe Abbildung 4 (aus Heller 1978).

Fig. 1: Relevé des périmètres lors de différentes situations. En haut – Juillet 1962, 147 m³/s; au milieu – Octobre 1961, 23 m³/s; en bas – Novembre 1962, 19 m³/s. Les endroits des prises de vues sont indiqués à la figure 4.

Aufgrund von alten Dokumenten (Karten, Flugaufnahmen, Fotos) wies der Inn bei Strada maximal eine Breite von bis zu 250 m auf, war stark verzweigt und hatte viele vegetationslose Kiesflächen (Abb. 1 und 2). Diese für Gebirgsverhältnisse recht ausgedehnte Aue verdankt ihre Entstehung wohl weitgehend dem Seitenbach aus dem Val da Chaflur, welcher mit seinen periodischen Ausbrüchen und dem Eintrag von grossem Geröll in das Inn-Flussbett eine lokale Sohlenerhöhung bewirkte und damit eine Auflandung ermöglichte.

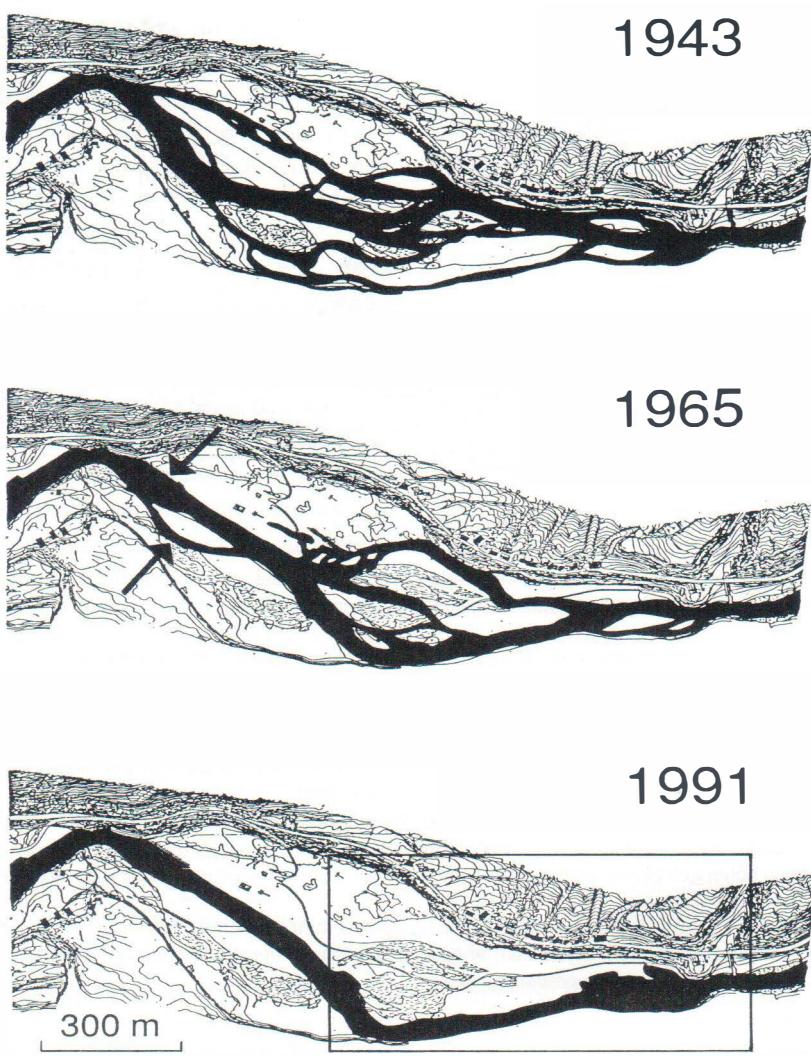
Abb. 2: Flussmorphologische Veränderungen der Inn-Aue bei San Niclà-Strada. Oben: Zustand von 1943, unbeeinflusste Situation, vor wasserbaulichen Eingriffen. Mitte: Zustand von 1965, Bau der Wuhren im Jahre 1957 (Pfeile), Kiesabbau seit 1962. Unten: Zustand von 1991. Rechteck markiert Ausschnitt der Abbildungen 4 und 5.

Fig. 2: Modifications de la morphologie des zones alluviales de l’Inn à San Niclà-Strada. En haut – état non influencé de 1943, avant les aménagements. Au milieu – état de 1965, construction des pieux en 1957 (flèche), extraction du gravier depuis 1962. En bas – état de 1991.

Die Entwicklung der Flussmorphologie ist aus der Abb. 2 ersichtlich. Aus dem einst

stark verzweigten Flusslauf (vor 1957) ist heute noch ein Einzelgerinne mit einer ca.

2 m eingetieften Sohlenlage übriggeblieben. Der Bau von zwei Wuhren im oberen Bereich der Aue (1957) und die Kiesentnahme durch das Kieswerk von Strada (seit

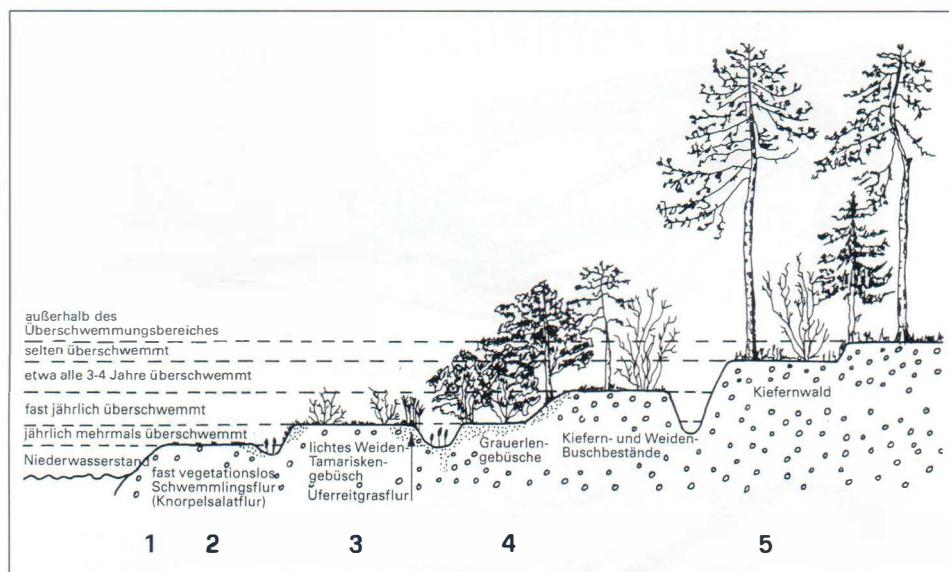
Abb. 3: Schematische Darstellung der Vegetation von alpinen Auenlandschaften in Abhängigkeit von der Überschwemmungshäufigkeit (aus Müller 1991, adaptiert an die Verhältnisse der Inn-Aue San Niclà-Strada).

Fig. 3: Présentation schématique de la végétation des zones alluviales alpines en relation avec la fréquence des inondations (selon Müller 1991, adapté).

- 1 = Die tiefliegenden Teile sind der Erosion am stärksten ausgesetzt und zugleich am längsten überschwemmt. Sie tragen keine Vegetation.
- 2 = Etwas höher, auf Mittelkies mit vereinzelten Sandlamellen, wächst die Flur der einjährigen Pflanzen (Alpenschwemmlinge des *Chondriletum chondrilloides*).
- 3 = Erst darüber setzen sich auch Holzgewächse, Weiden und Sanddorn, fest und bauen das *Sailceum elaeagno-daphnoides* auf (Grauweiden-Reifweiden-Busch).
- 4 = Die noch höher gelegenen Stellen zeigen die mächtigen Sanddecken und tragen den Grauerlenwald (*Violo-Alnetum incanae*).
- 5 = In Bereichen, welche nur sehr selten bis nie überschwemmt werden, bilden sich die montane Fichtengesellschaft (*Piceetum montanum angelicetosum*) und/oder die Wintergrün-Waldföhren-Gesellschaft (*Pyrolo-Pinetum oxytropetosum*) aus.

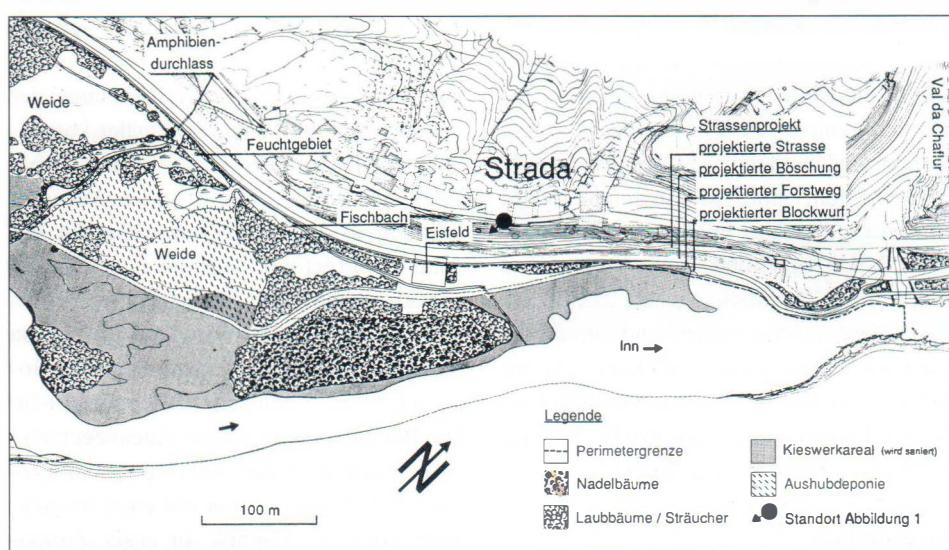
Abb. 4: Situation vor der Revitalisierung (Ausschnitt gemäss Abb. 2).
Fig. 4: Situation avant la revitalisation.

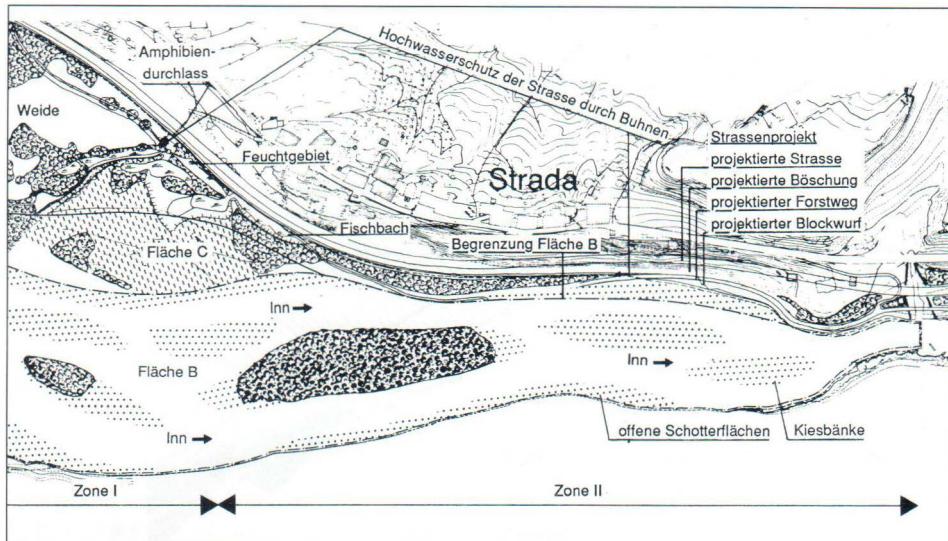
Abb. 5: Situation nach der Revitalisierung (Ausschnitt gemäss Abb. 2, Erläuterungen siehe Abb. 4 und Text, die Umfahrungsstrasse ist bereits realisiert, ebenso ein Grossteil der Erdbewegungen).
Fig. 5: Situation après la revitalisation.

Um dem Inn künftig die selbsttätige Ausbildung von verschiedenen für Gebirgsauen charakteristischen Biotope-Typen zu ermöglichen, sind folgende wichtige Massnahmen nötig (vgl. Abb. 5 und 6):

In Anlehnung an die von Jäggi & Bezzola (1993) ausgearbeiteten Vorschläge und unter Berücksichtigung der seitens des Auftraggebers vorgegebenen Bedingungen hinsichtlich des Erdarbeiten-Volumens und der Kosten wurde zur Flussbetterweiterung und Anpassung der oberflächlichen Korngrössenschicht folgendes Vorgehen gewählt (vgl. Abb. 5 und 6, alle Angaben gemäss Projektierung):

5. Entlang der linksseitigen Begrenzung des Revitalisierungsbereiches wird zum Schutz der bestehenden Feuchtgebiete und zur Abgrenzung der landwirtschaftlich genutzten Weiden (in Abb. 5 nicht eingezeichnet) ein Puffergürtel ausgeschieden. In der Straßenböschung werden die zum Schutz der Umfahrungsstrasse notwendigen Buhnen integriert (Abb. 5, bereits realisiert).

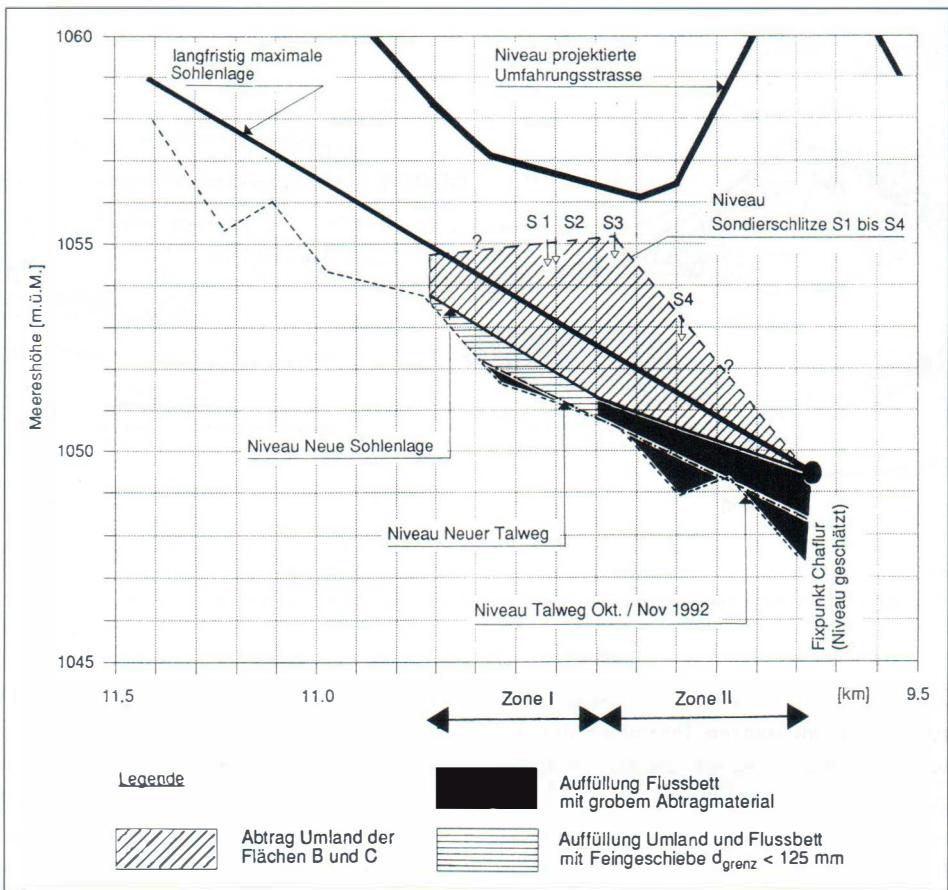
Abb. 6: Längsprofil mit Sicht von der rechten zur linken Talseite, basierend auf den Angaben vom Bundesamt für Wasserwirtschaft (BWW 1992) und Jäggi & Bezzola (1993).

Fig. 6: Profil en long avec vue du flanc droit vers le flanc gauche de la vallée, basé sur les données de l'Office fédéral de l'économie des eaux (OFEE 1992) et Jäggi & Bezzola (1993).

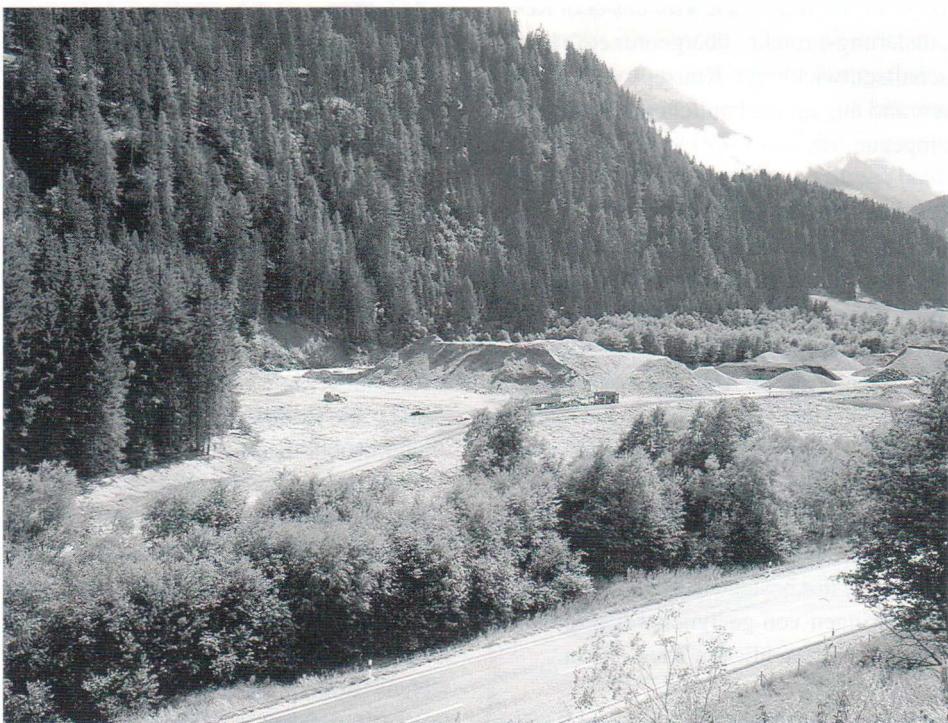
Abb. 7: Die Inn-Aue bei San Niclà-Strada (GR) während den Revitalisierungsarbeiten im Sommer 1997. Standort der Aufnahme wie Abbildung 1. Im Bildvordergrund die Umfahrungsstrasse.

Fig. 7: Les zones alluviales de l'Inn à San Niclà-Strada (GR) durant les travaux de revitalisation en été 1997.

Die Revitalisierung befindet sich zur Zeit voll im Gange (Abb. 7) und wird im Spätherbst des Jahres 1999 bis auf wenige Schlussarbeiten fertigerstellt sein.
